NOTA TÉCNICA 001/2024

RELATÓRIO DE VISTORIA E LEVANTAMENTO DE ÁREAS DE RISCO PRELIMINAR EM ÁREA SITUADA NA VILA SANTA TEREZA

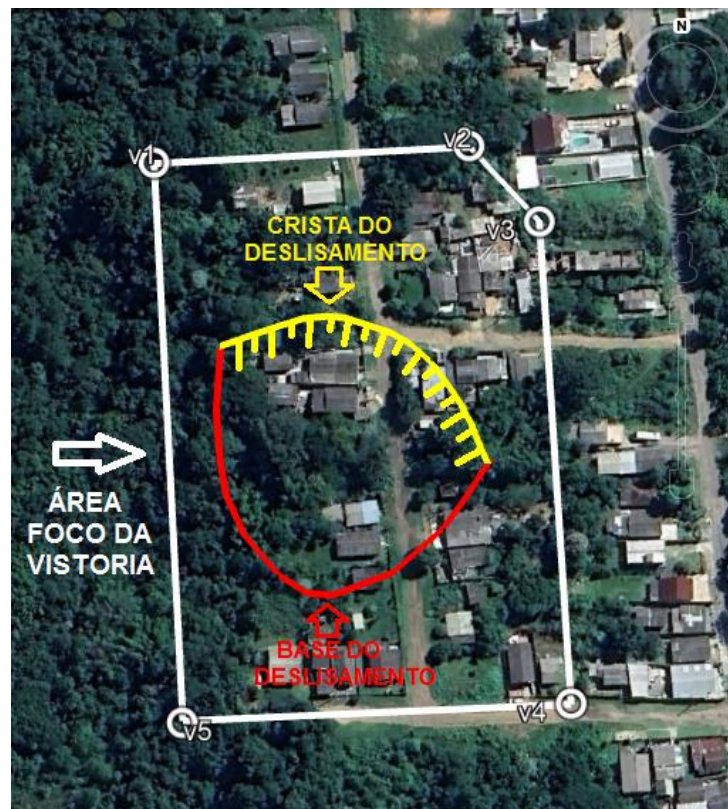
O Levantamento de campo se deteve no entorno da zona com evidências do deslizamento. A figura 1 ilustra a área da vistoria e a configuração do escorregamento. Os vértices da poligonal analisada são os seguintes:

Figura 1- Delimitação da área da vistoria e configuração do deslizamento.

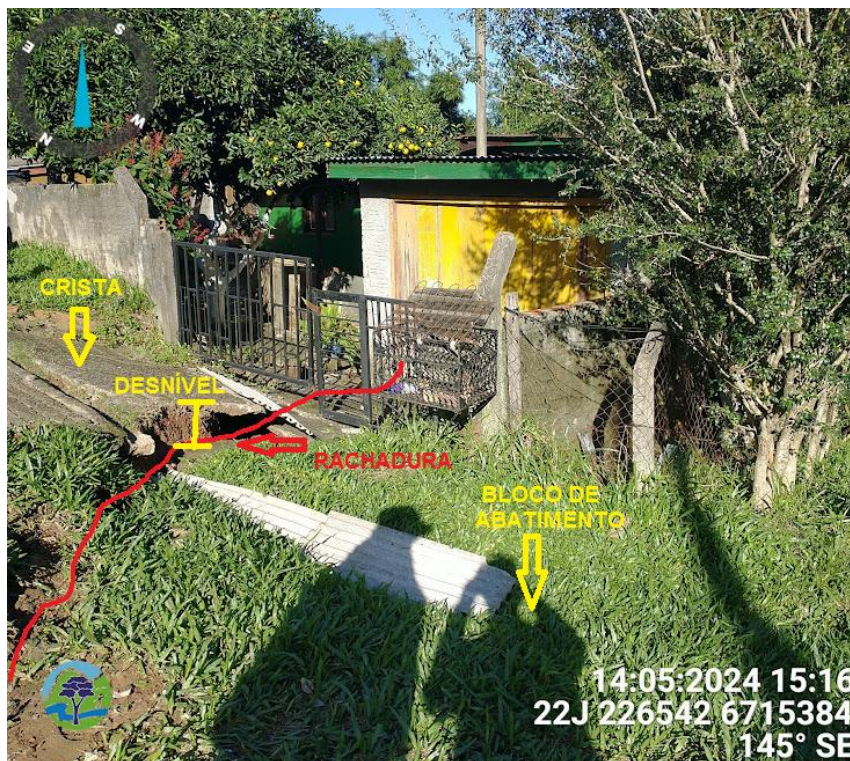
Em campo foi possível identificar rachaduras no solo em uma faixa de aproximadamente 90 metros, formando o limite entre a crista e o bloco de abatimento, com um desnível chegando a aproximadamente 20 cm em alguns pontos (Figuras 2, 3 e 4).

Figura 2 - Rachadura no limite entre a crista e o bloco de abatimento.

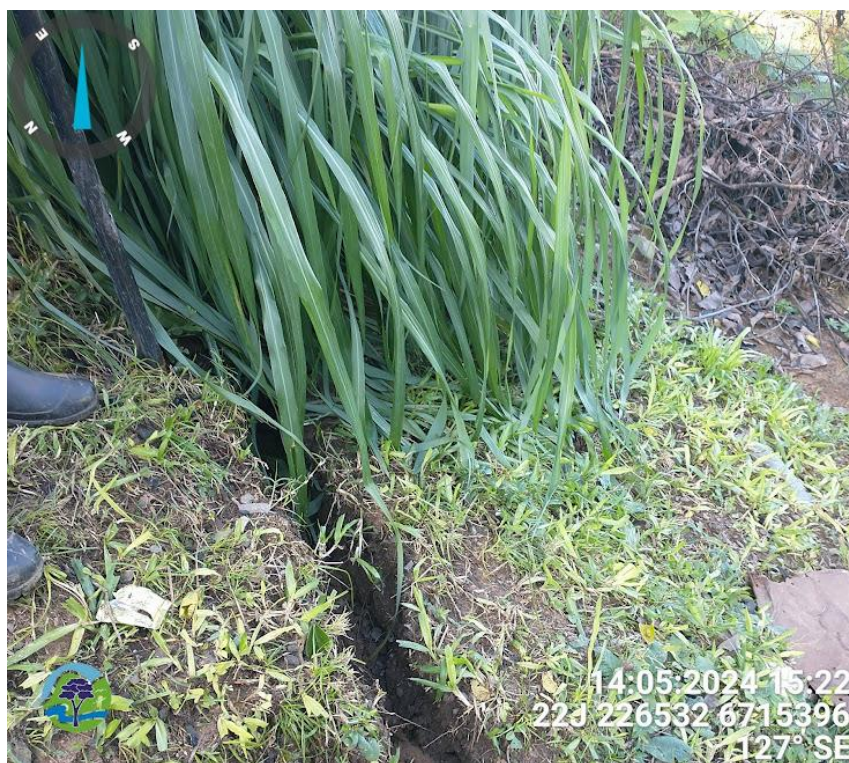
Figura 3 - Rachadura na região da crista do escoamento.

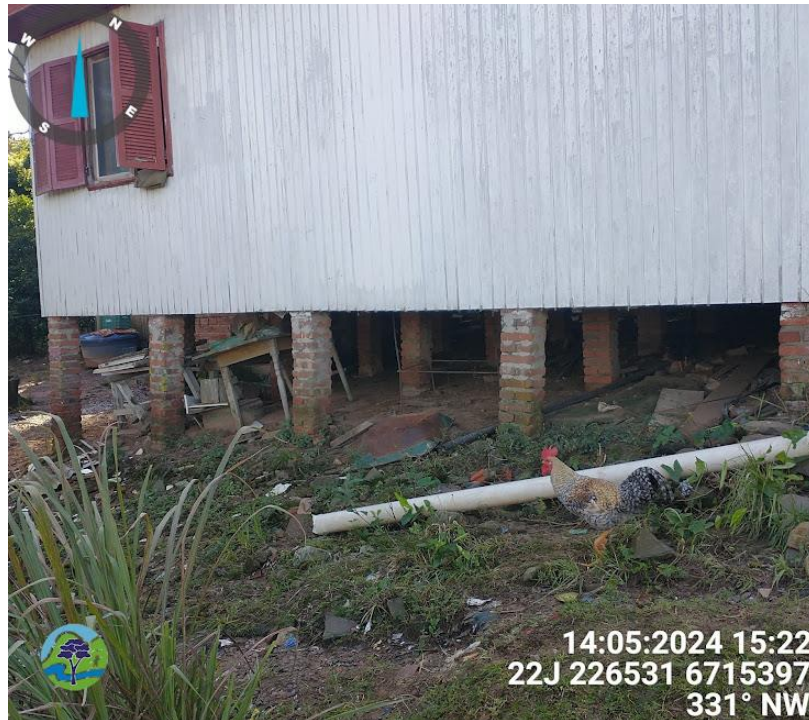
Figura 4 - Casa localizada na região da crista do escorregamento, com pilares inclinados devido à movimentação do solo.

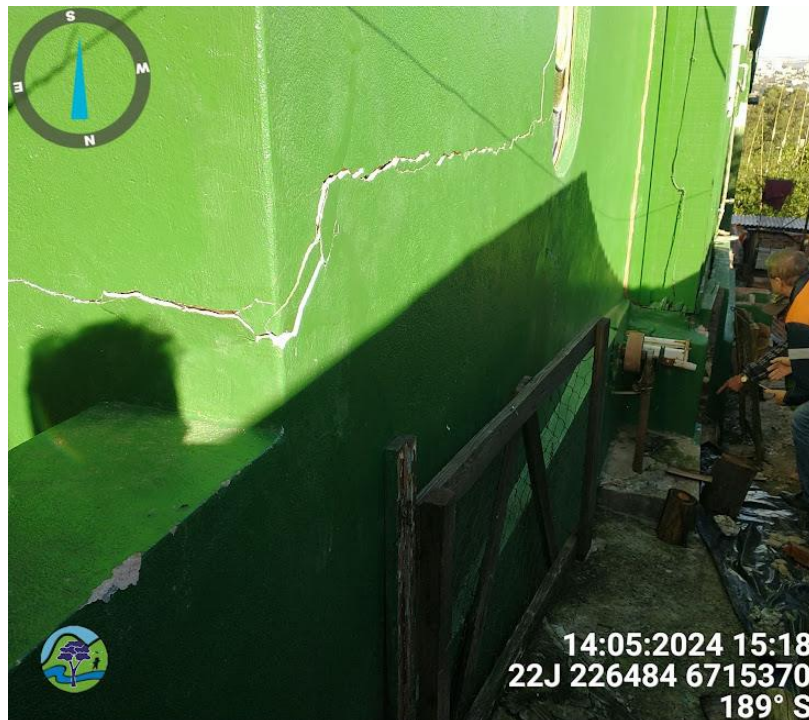
A casa mais danificada, localizada na esquina da Rua Rodrigues Alves com a Rua Xingu, apresentava sérios danos estruturais com o rompimento de estruturas de alvenaria e pilares inclinados (Figuras 5 e 6). Segundo um morador dessa residência, a casa estava constantemente apresentando “estalos”, o que indica que a movimentação de solo está persistindo. Segundo a defesa civil, os moradores do local já haviam sido orientados a abandonar a residência.

Figura 5 - Casa localizada mais danificada, com diversos danos estruturais e relatos de barulhos na estrutura no dia da vistoria.

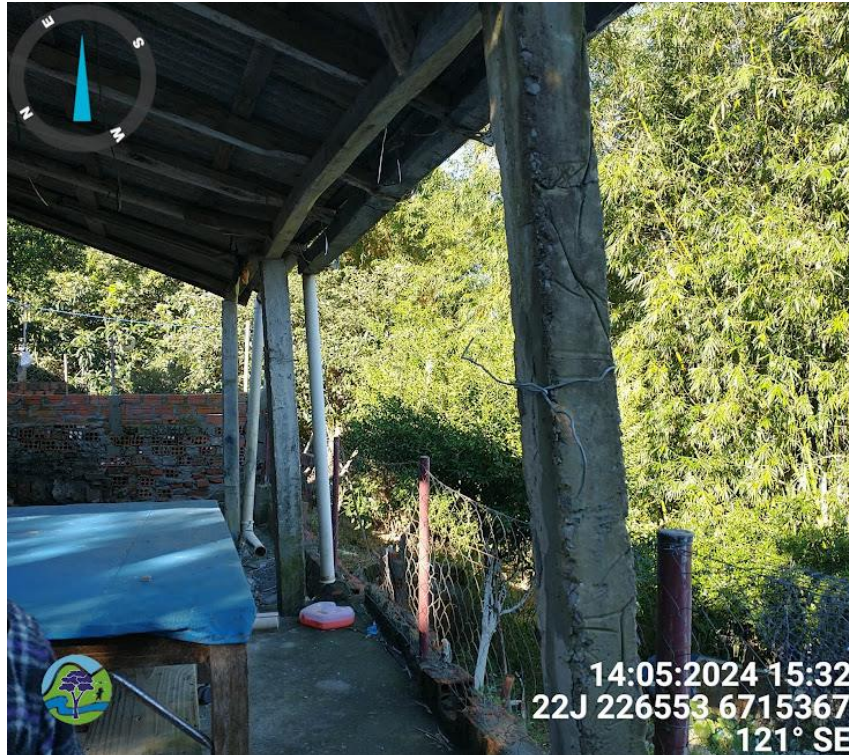
Figura 6 - Pilares inclinados.

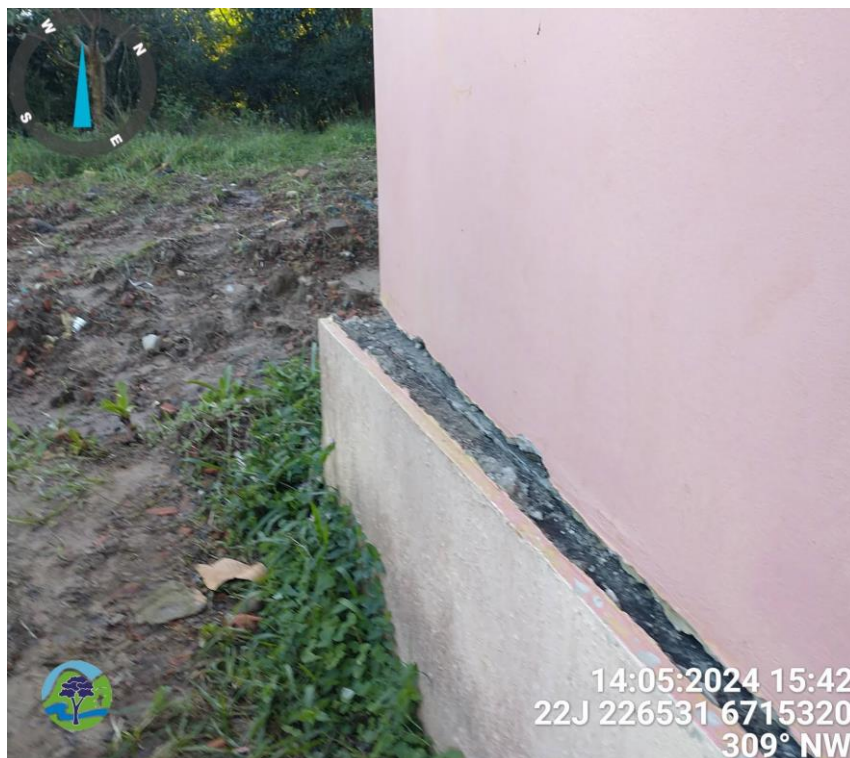
Na cota mais baixa do terreno, a aproximadamente 70 metros da crista, foi possível observar o deslocamento horizontal das vigas baldrame de uma casa (Figura 7), indicando provável influência do movimento da base do deslizamento.

Figura 7 - Deslocamento horizontal da viga baldrame,

Possivelmente na zona da base do escorregamento.

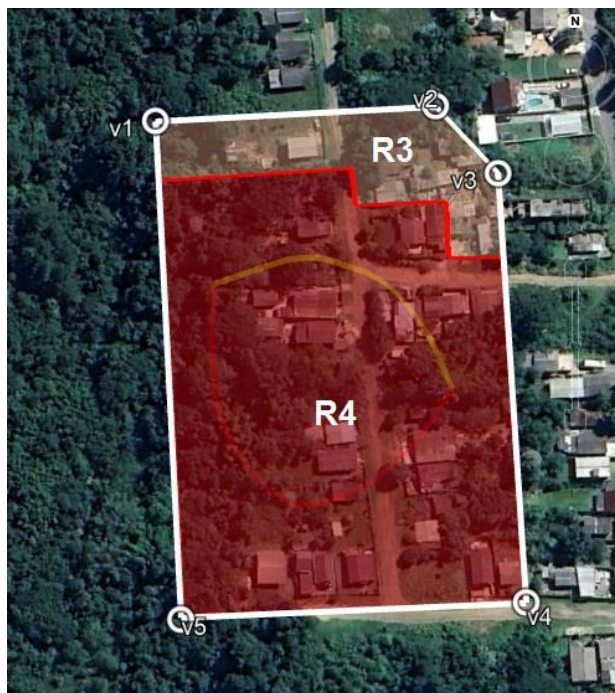
Com base nos pontos afetados pelo movimento de solo, foram identificadas duas zonas de risco geológico (R3 - ALTO e R4 MUITO ALTO) conforme indicado na figura 1.

Figura 1 – Classificação das áreas de risco na área vistoriada R3 - ALTO e R4 MUITO ALTA

Do ponto de vista técnico, com base no levantamento de campo e nos referencial teórico consultado, **pode-se afirmar que as habitações situadas na área mapeada como R4 correm altíssimo risco de ruir**, dados os diversos pontos de instabilidade do solo e edificações comprometidas nessa área e habitações localizadas em cotas abaixo da zona de movimentação de massa. Além disso, umas das casas situadas junto à crista do escorregamento, está apresentado ruídos característicos de colapso estrutural, o que indica que a movimentação de solo ainda na cessou. Portanto, **há alta probabilidade de que novos danos a edificações ocorram, podendo causar perdas de vidas humanas.**

As casas localizadas na zona classificada com R3 - ALTO não aparentam apresentar danos estruturais relacionados ao movimento de massa em questão, porém estão relativamente próximas à zona de ruptura do solo. Portanto, pelo princípio da prevenção, é prudente enquadrá-la com R3, o que **demandam um monitoramento constante das edificações para a detecção de novas rachaduras nas estruturas de alvenaria e no solo, principalmente em dias Chuvosos.**

A possibilidade da redução das áreas de risco, bem como a reclassificação do grau de risco, dependerá do monitoramento da evolução da movimentação de solo e dos danos às construções. Para isso, **também será necessário apoio de um engenheiro civil, que faça verificação da integridade estrutural das edificações situadas nas áreas afetadas.**

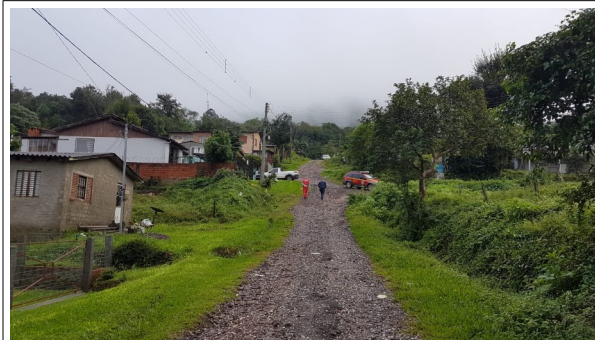
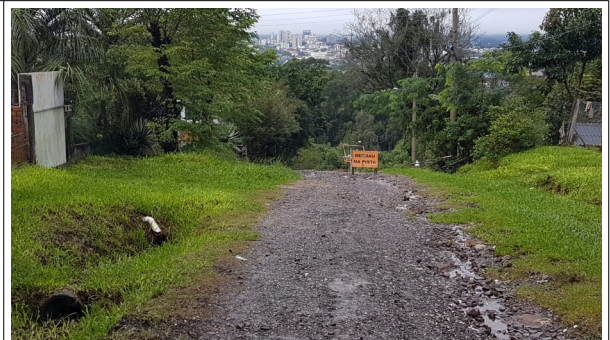
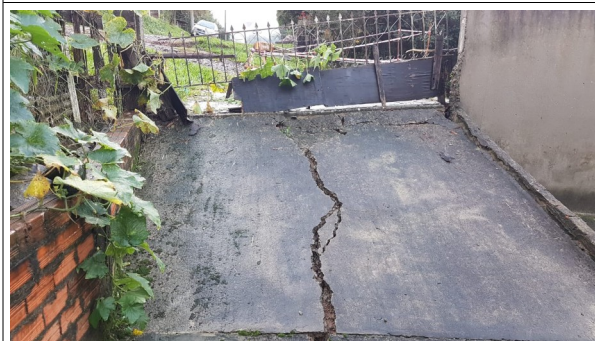
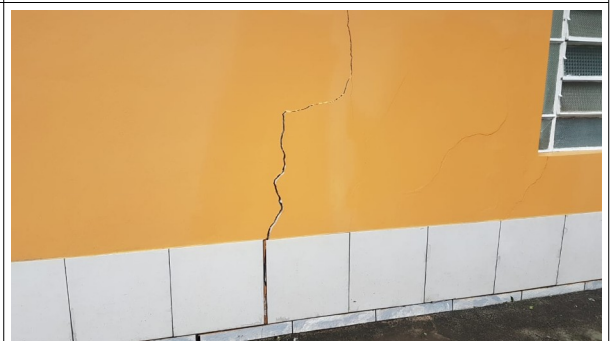
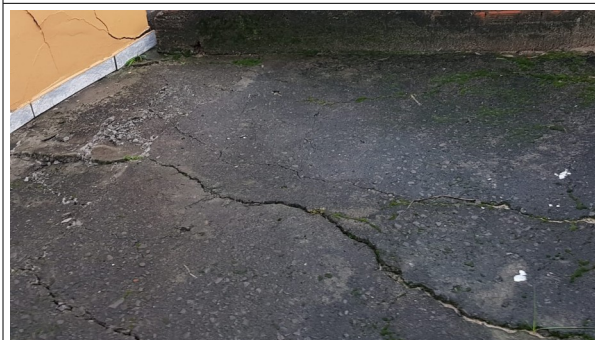
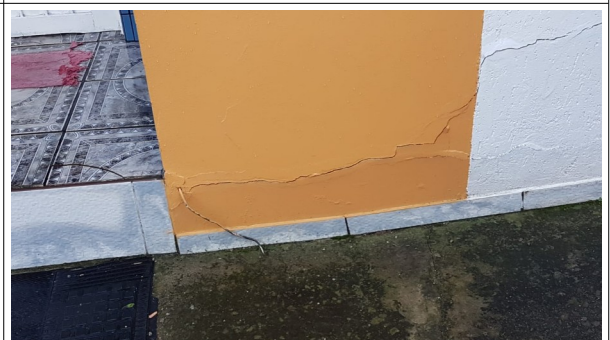
- Área em Movimento contínuo com edificações apresentando rachaduras;
- Aparecimento de fissuras típico de movimento de massa no leito da Rua de acesso ao assentamento urbano.

- Evacuar local devido as edificações e Rua de Acesso está em movimento e vir a colapso definitivo.
