LAUDO TÉCNICO DE ENGENHARIA

AVALIAÇÃO TÉCNICA DAS CONDIÇÕES DE TELHADOS

Santa Maria, 29 de junho 2023.

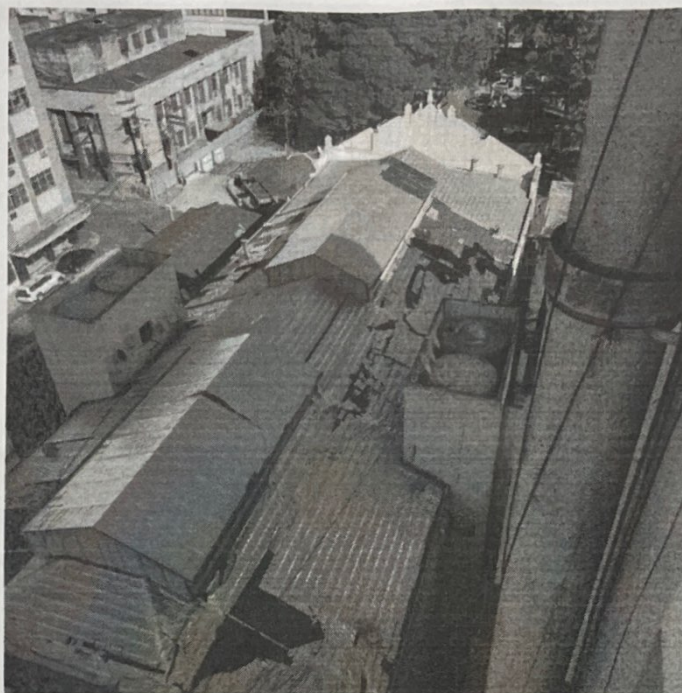
Figura 2: Vista superior do telhado

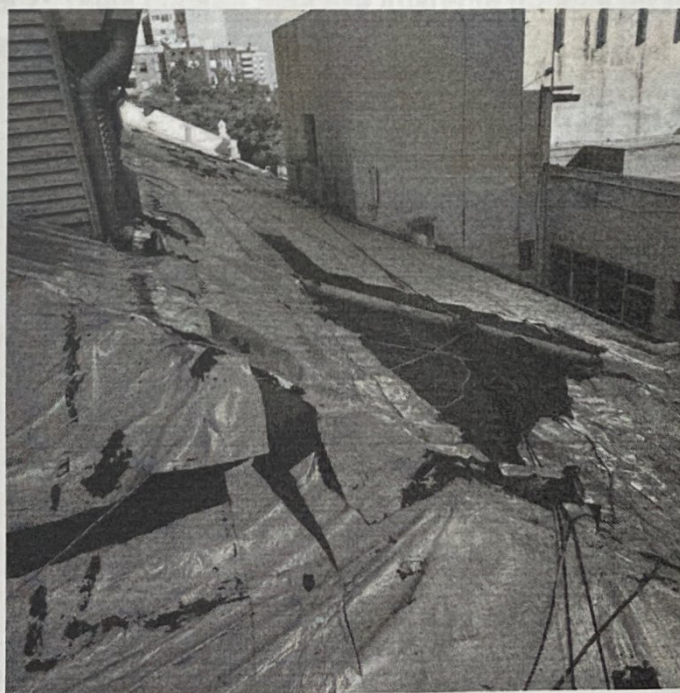
Figura 3: Lateral direita do telhado

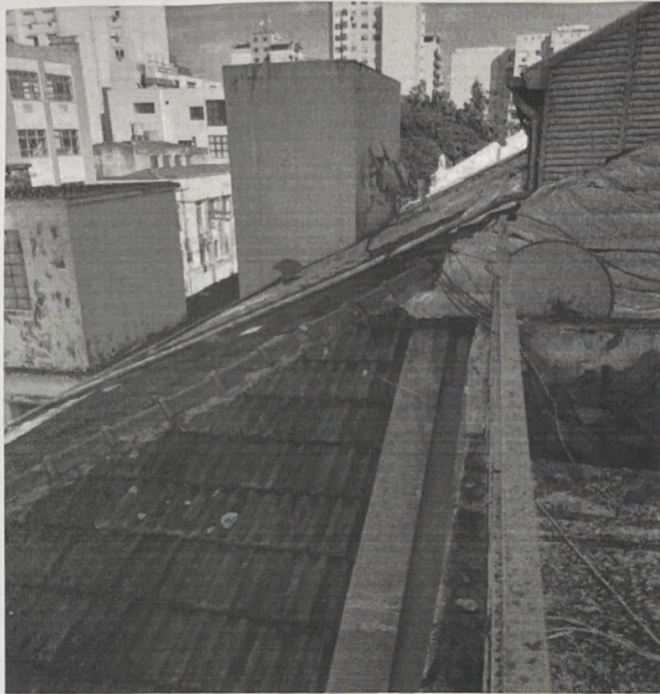
Figura 4: Lateral esquerda do telhado

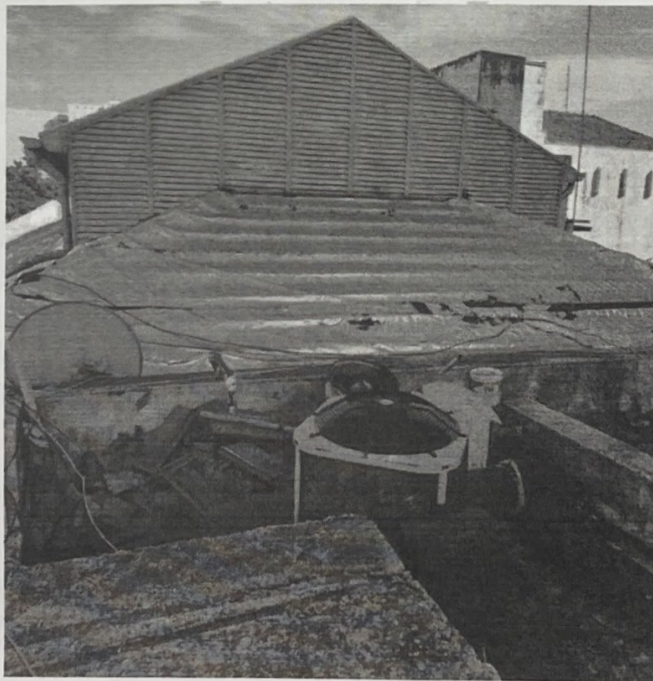
Figura 5: Fundos do telhado

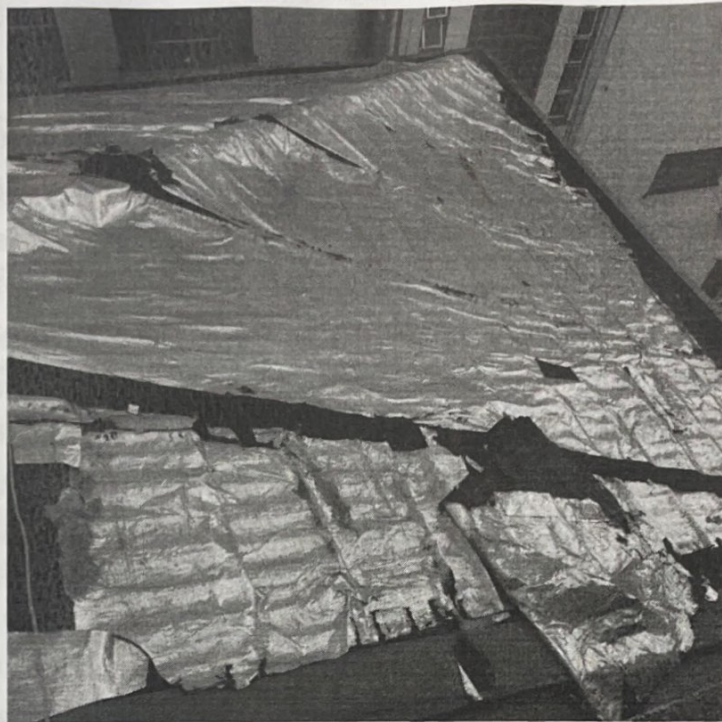
Figura 6: Telha coberta com manta impermeabilizante

Conforme vistoria no local, observou-se que algumas telhas estavam deslocadas possivelmente pela ação do vento, visto que no dia da vistoria a incidência de vento era considerável. Observou-se que as medidas paliativas de colocar uma manta impermeabilizante sobre o telhado não resolveram o problema das infiltrações sendo que tal material não possui características técnicas para a finalidade proposta, não sendo recomendado esse tipo de utilização.

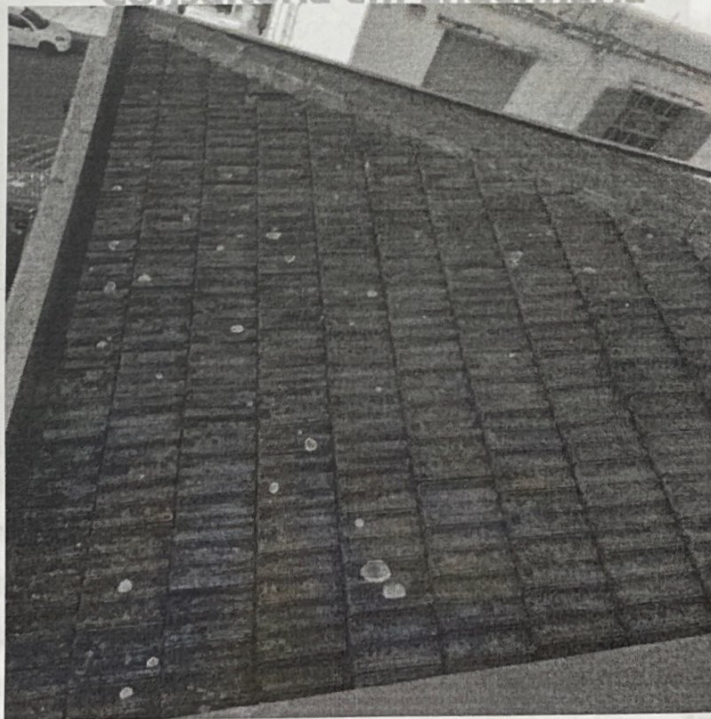
Figura 7: Telha coberta francesa aparente (fundos do telhado)

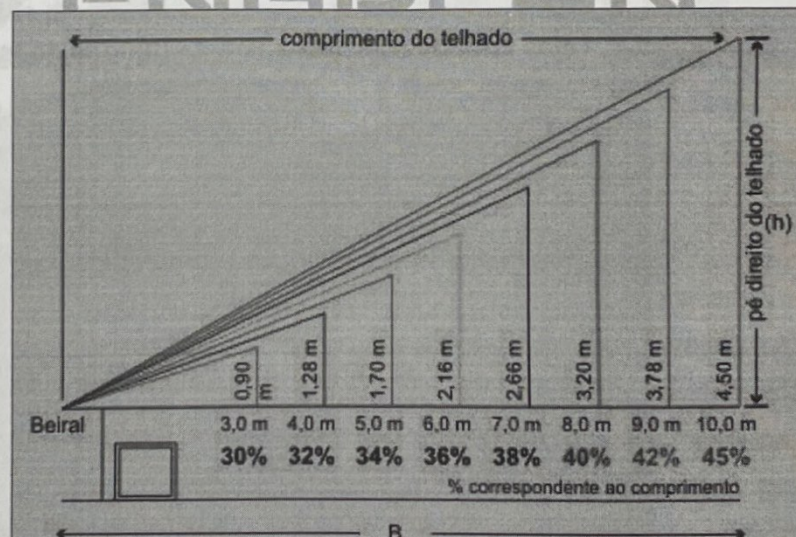
Figura 8: Relação comprimento X pé direito do telhado

A declividade observada no local é 31,50 %, sendo o comprimento transversal da água é de 10,00 metros e altura na parte superior do telhado de 3,15 metros. Essa análise permite identificar uma causa patológica na estrutura, uma vez que o telhado não possui a inclinação recomendada para as telhas utilizadas e não há

um encaixe perfeito telha com telha prejudicando a fixação da mesma. A inclinação do telhado está diretamente relacionada com o tempo de escoamento da água pelas telhas, uma inclinação menor diminui a vazão do telhado fazendo com que a água permaneça mais tempo sobre a telha e consequentemente infiltrando na edificação.

1ª - Reforma da Estrutura Metálica - Consiste no descobrimento do Shopping popular, com destelhamento, para ajustes na geometria da estrutura metálica e posterior recobrimento com as telhas francesas.

2ª - Troca da Telha - Consiste em trocar as telhas cerâmicas francesas por uma telha que necessite de menos declividade na sua execução, neste caso sugere-se a troca por telha metálica do tipo Aluzinco pela rápida execução e pela sua durabilidade.
