Estudo Técnico Preliminar 852/2024

Obra de reforço e recuperação da quadra da da EMEF Chácara das Flores e drenagem do pátio, RUA LA PAZ, 320 CHÁCARA DAS FLORES. 97043-310 Santa Maria - RS. Código INEP: 43211704, localização urbana e possui atendimento na Educação Infantil de forma regular.

EXECUÇÃO DE REFORÇO E RECUPERAÇÃO ESTRUTURAL EM PAVILHÃO DE CONCRETO PRÉ-FABRICADO NA ESCOLA MUNICIPAL DE EDUCAÇÃO FUNDAMENTAL CHÁCARA DAS FLORES

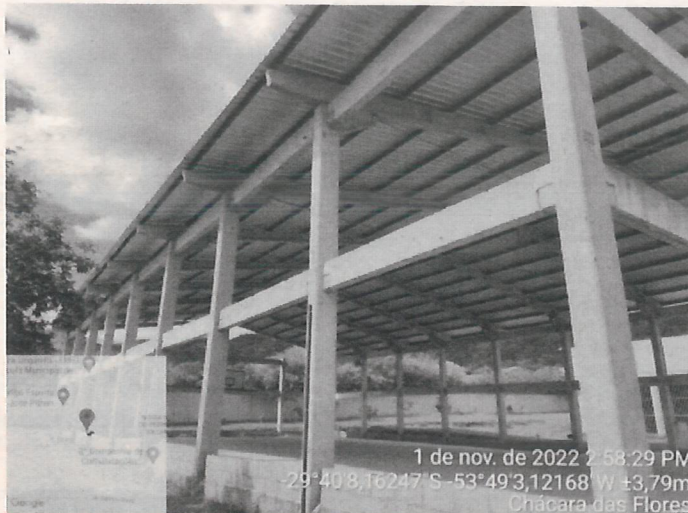
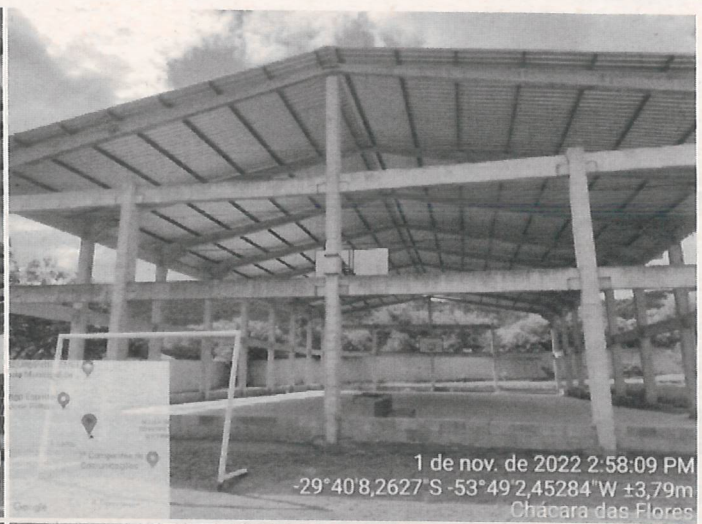
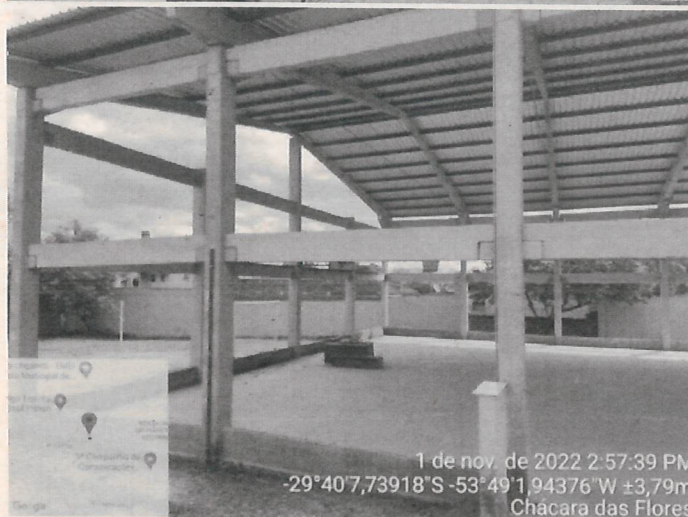
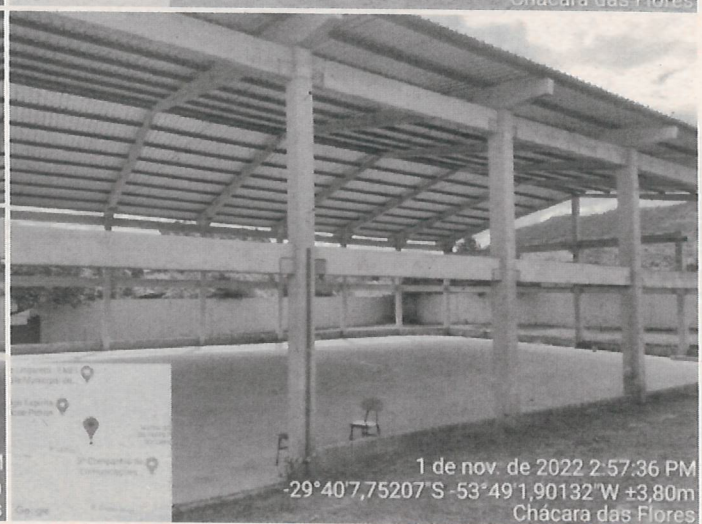
Fotos da Questão - 2 - Os serviços de implantação executados estão de acordo com o projeto e especificações?

Resp.: Sim

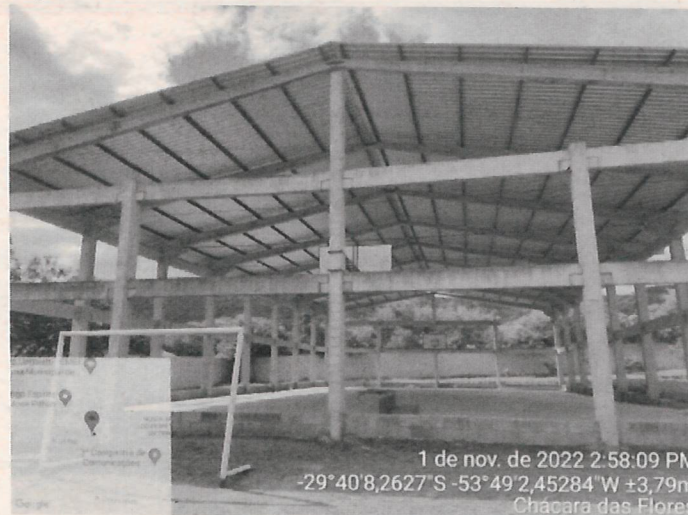
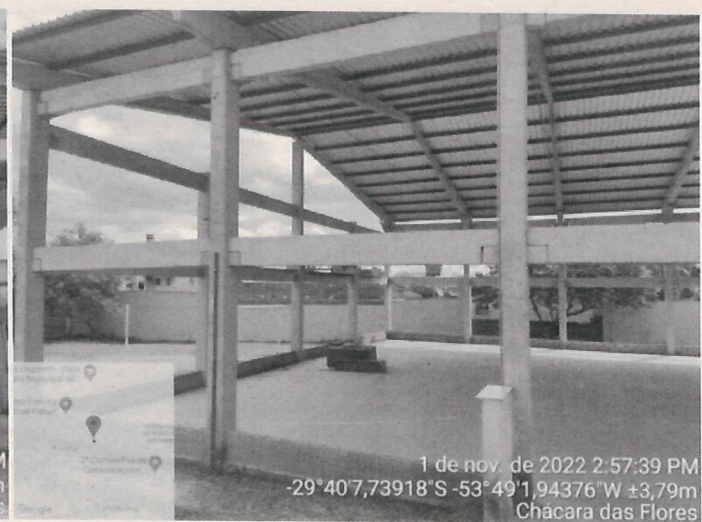
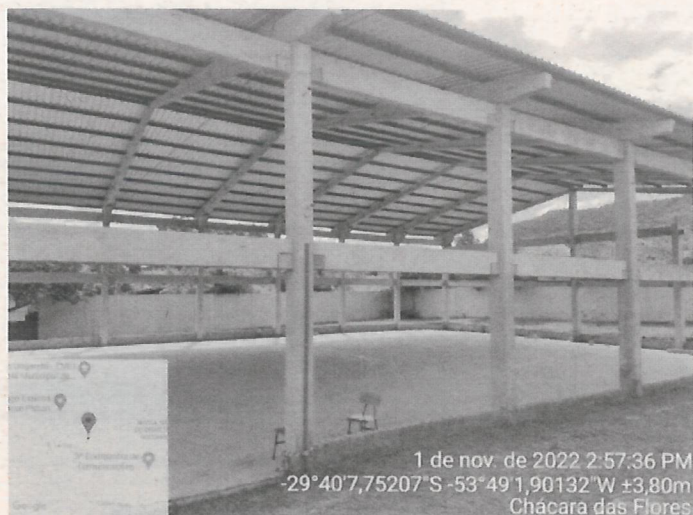
Fotos da Questão - 3 - Os elementos de fundação executados estão em conformidade com as especificações? (dimensão / ferragens)

Resp.: Sim

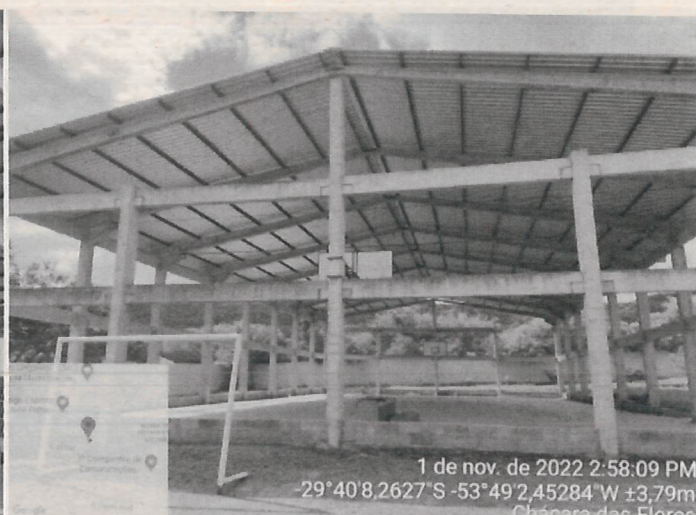
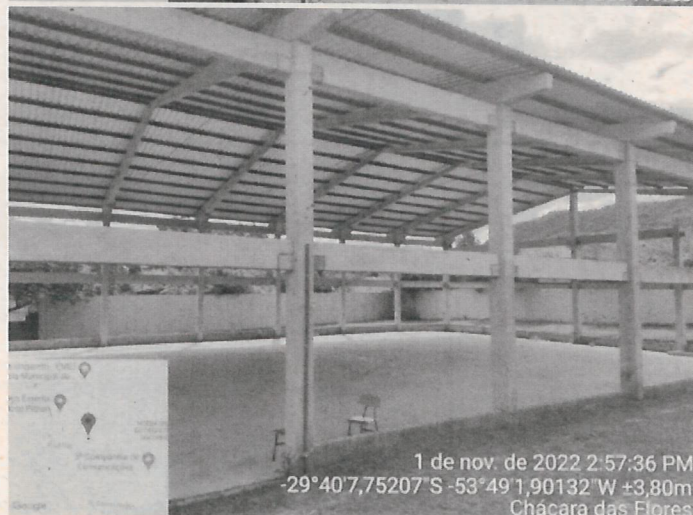
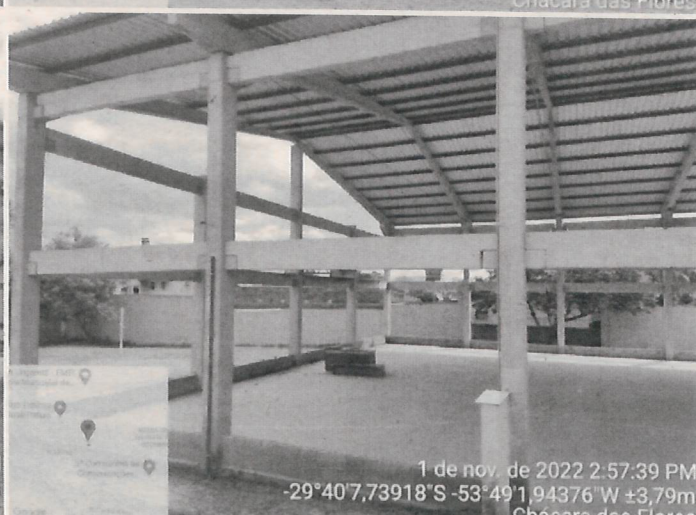
Fotos da Questão - 4.1 - Os pilares / pilares vazados / parede estrutural executados estão de acordo com o projeto e especificações? (dimensões / ferragens)
Resp.: Não

Observação:
Pilares com armadura exposta, diversas trincas na concretagem.

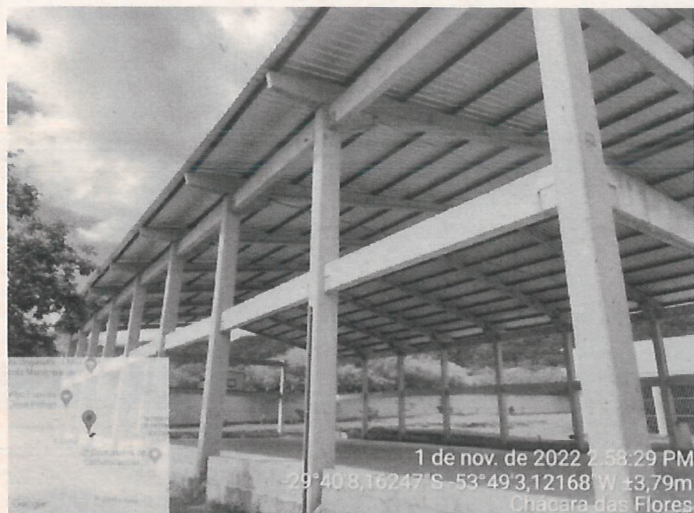
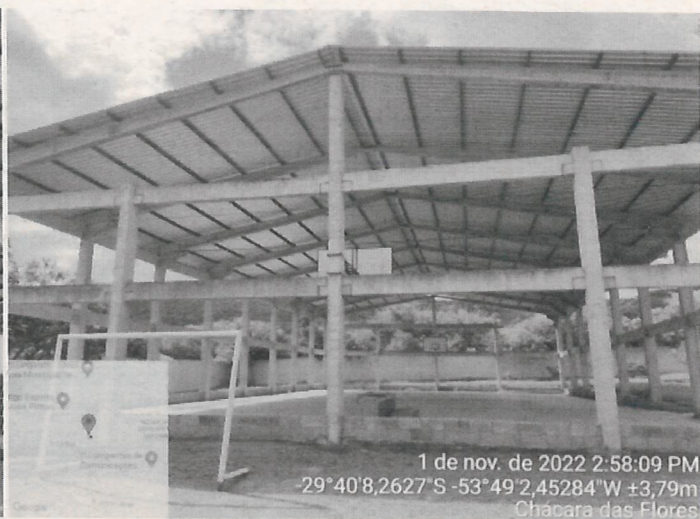
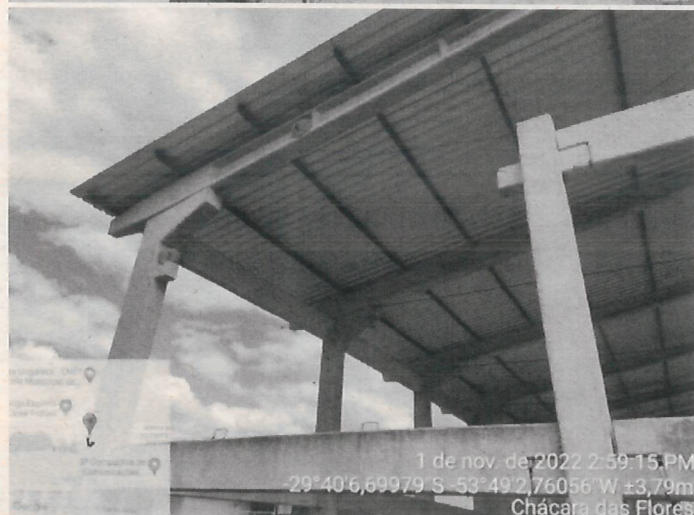
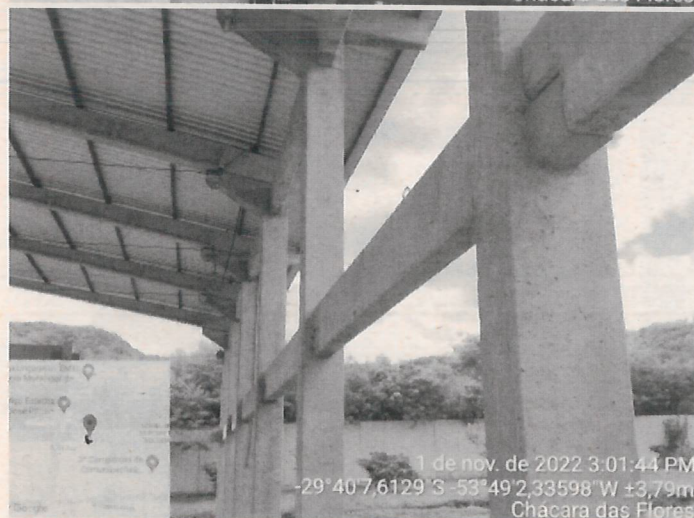
Observação:

Vigas com armadura exposta. Uma das vigas da obra encontra-se no chão.

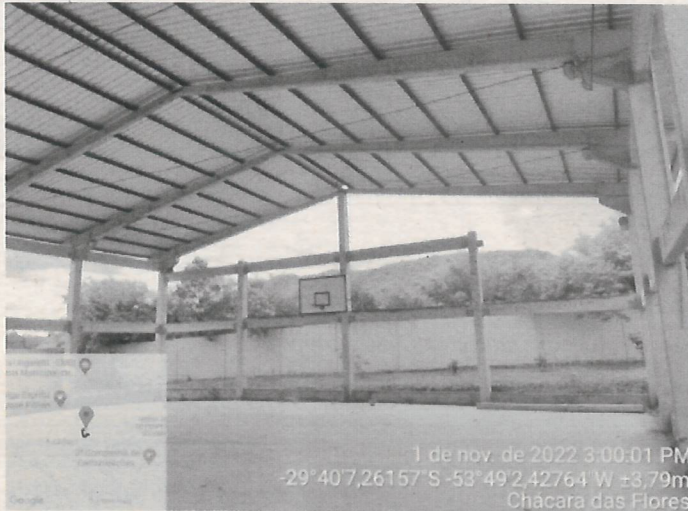
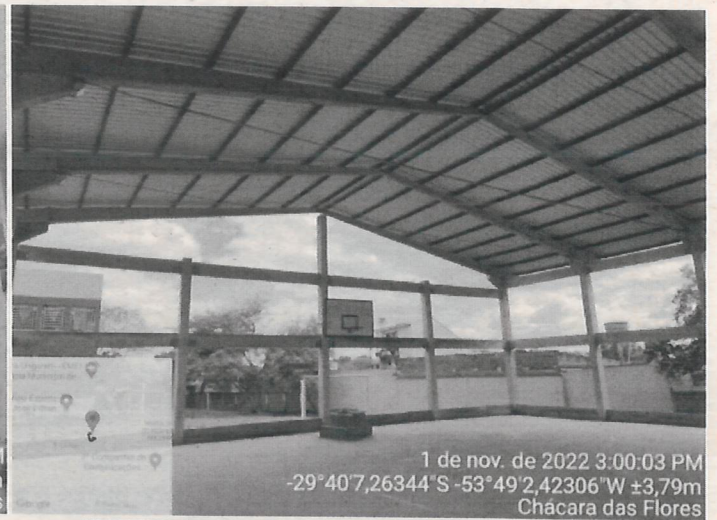
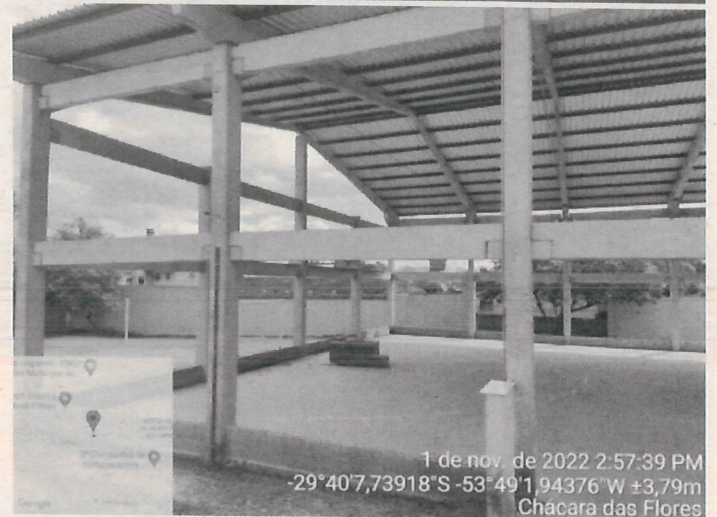
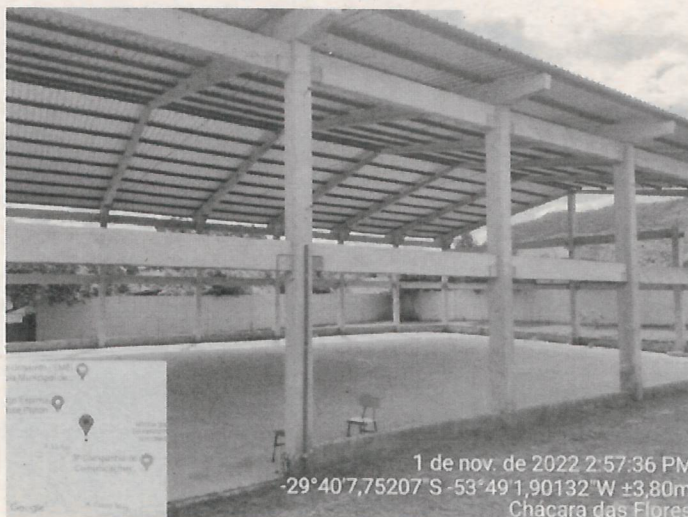
☒ Sim
 ☐ Não
 ☐ Não se aplica
Fotos da Questão - 7 - A cobertura executada está de acordo com o projeto e especificações? (estrutura / tipos de telha/ calhas/ rufos)

Resp.: Sim

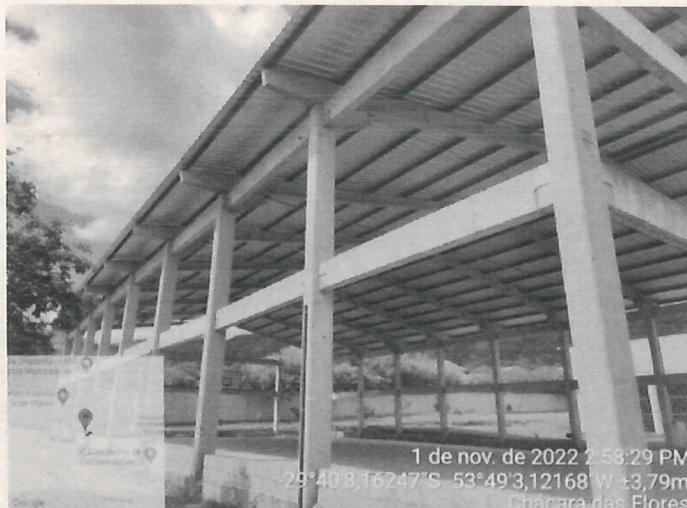
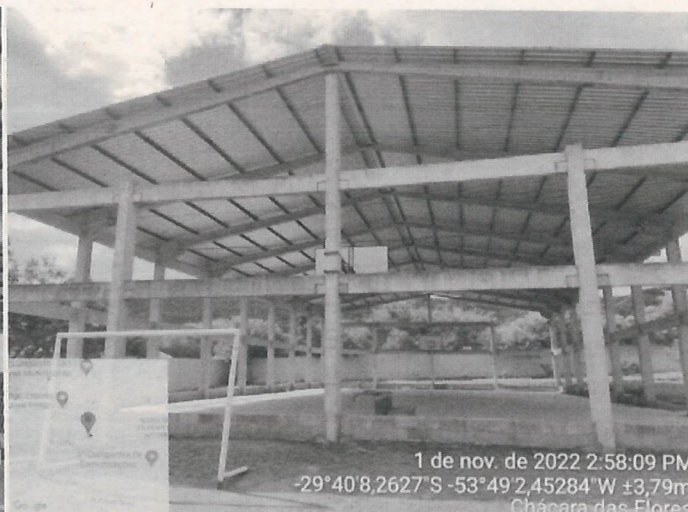
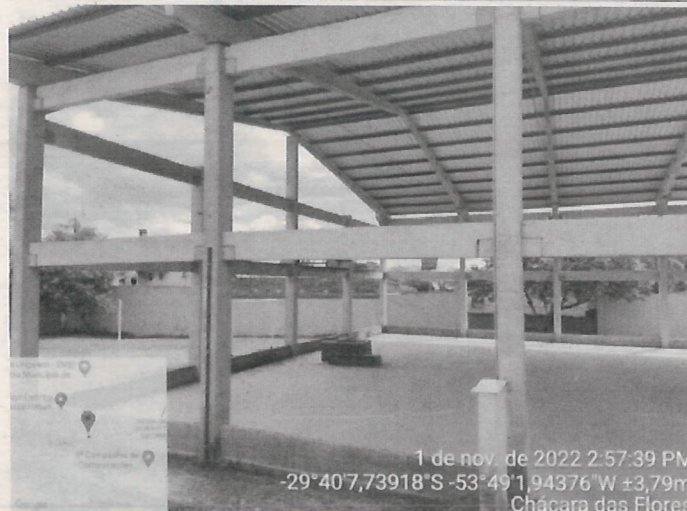
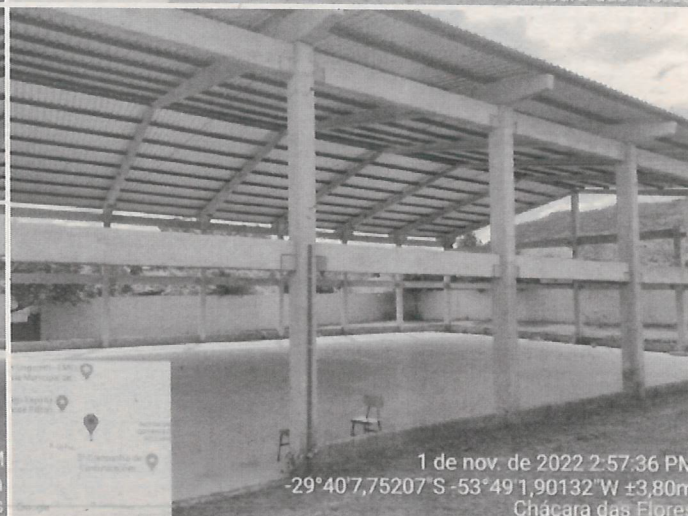
Fotos da Questão - 10 - Os revestimentos executados estão de acordo com o projeto e especificações? (paredes internas e externas e tetos)

Não foi executado nenhum tipo de revestimento na obra.

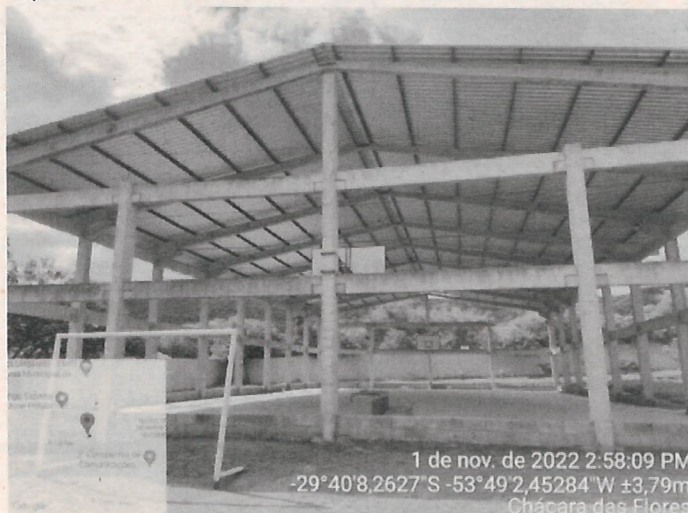
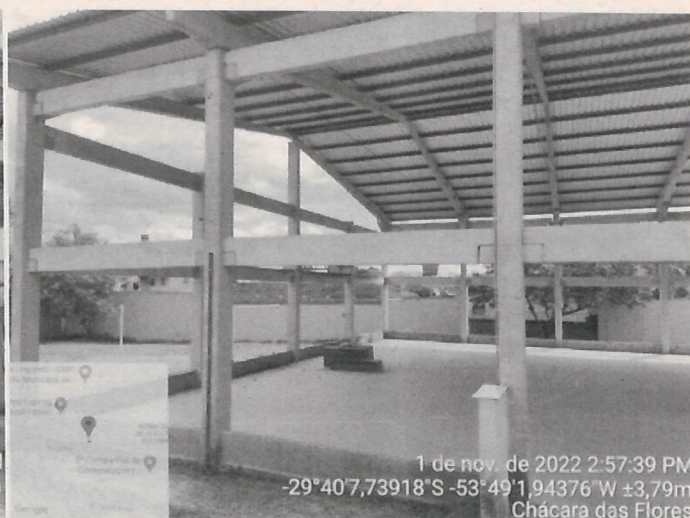
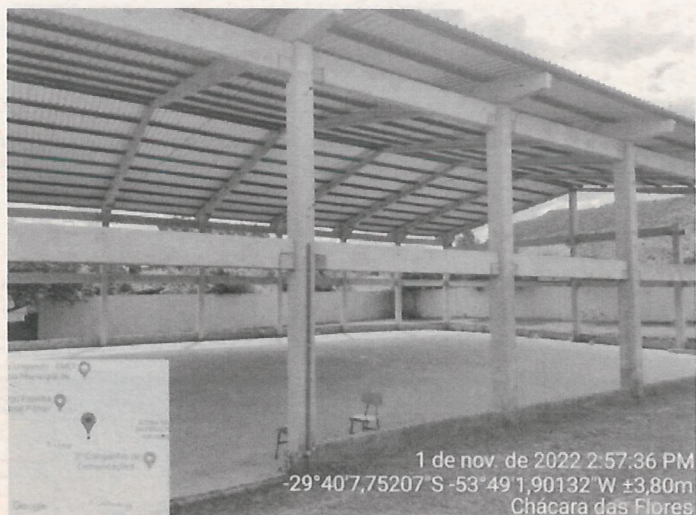
Fotos da Questão - 13 - A pintura executada está de acordo com o projeto e especificações? (paredes internas e externas, tetos, esquadrias metálicas e de madeira, cores e especificação)
Resp.: Não

Não foi executado pintura na obra.

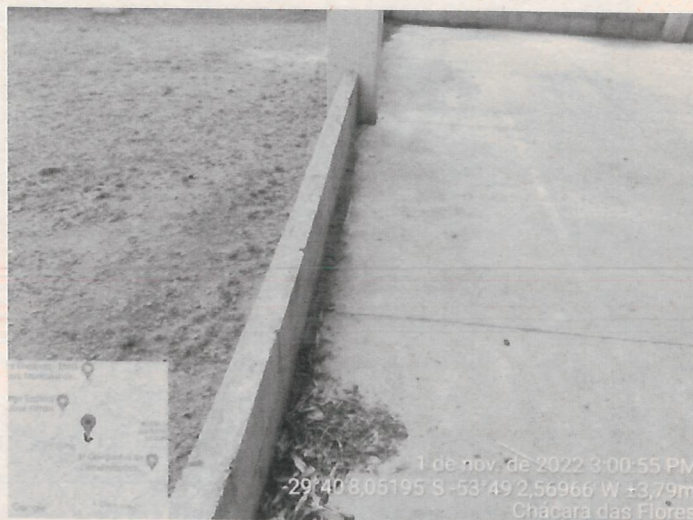
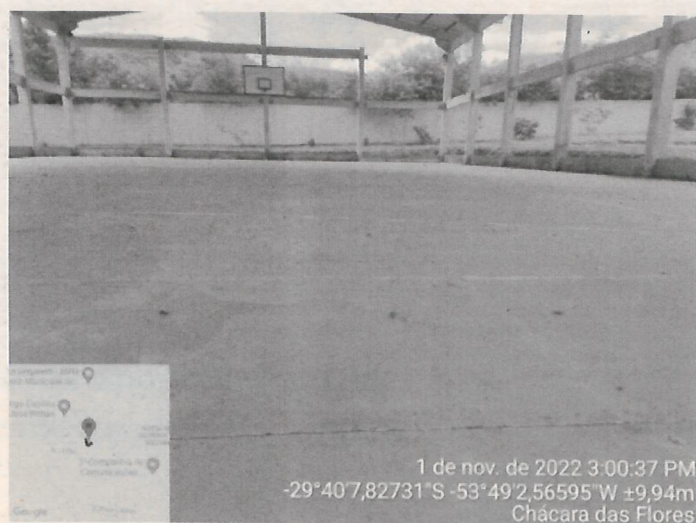
Fotos da Questão - 12 - Os pisos executados estão de acordo com o projeto e especificações? (pisos internos e externos, soleiras e rodapé)

Piso de concreto da quadra com trincas/fissuras.

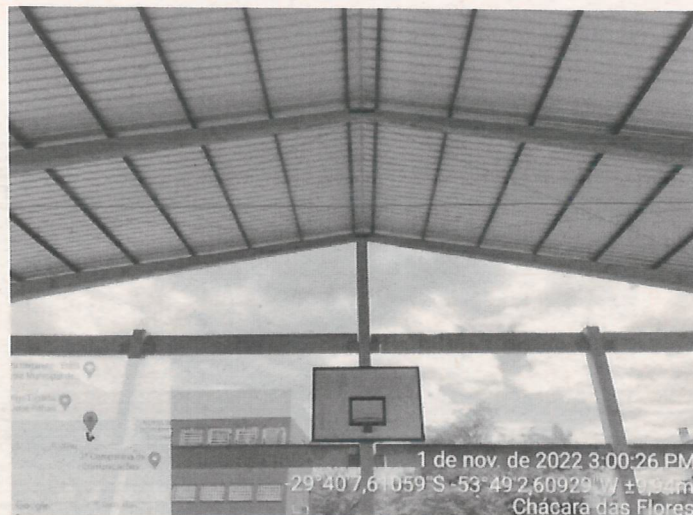
☒ Sim ☐ Não ☐ Não se aplica**Fotos da Questão - 14 - Os serviços complementares executados estão de acordo com o projeto e especificações? (Bancadas, balcões, armários, prateleiras, escaninhos, guarda corpo, barras de PNE, bancos de concreto, quadro negro, etc.)****Resp.:** Sim

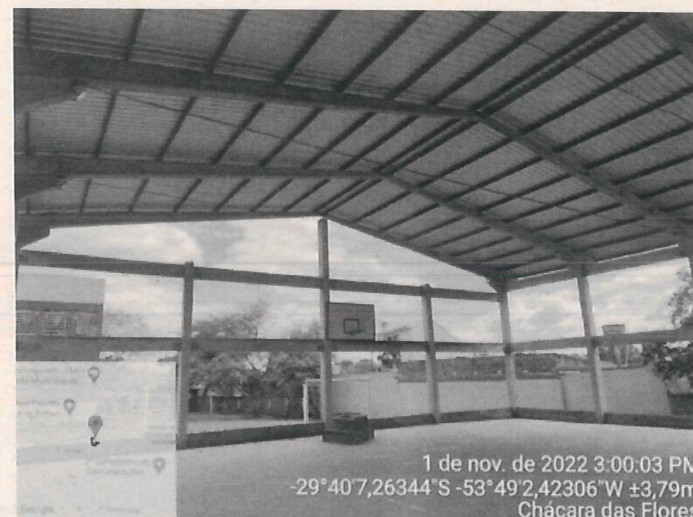
Fotos da Questão - 16.1 - As instalações elétricas executadas estão de acordo com o projeto e especificações? (quadros, luminárias, interruptores e tomadas)

Resp.: Sim

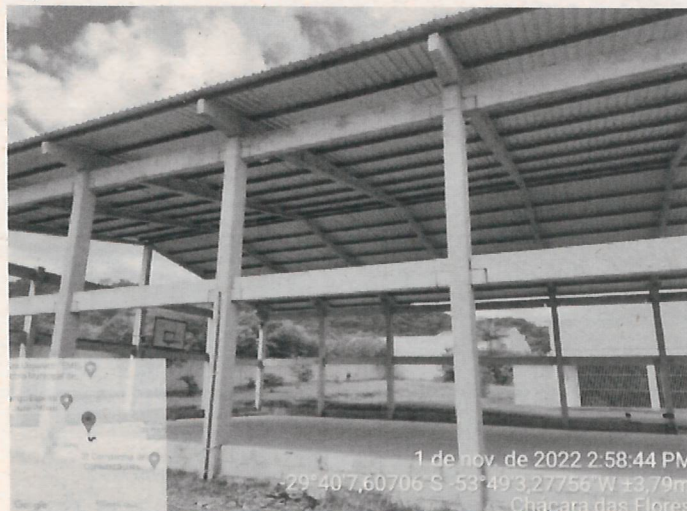
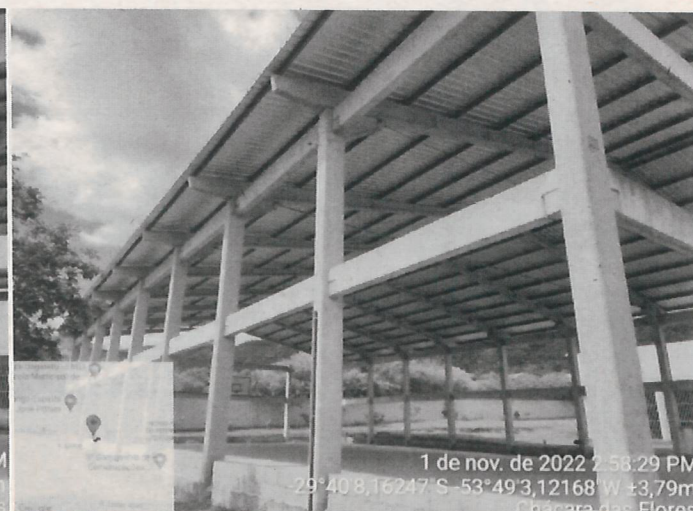
Fotos da Questão - 16.2 - O Sistema de Proteção contra Descargas Atmosféricas (SPDA) executado está de acordo com o projeto e especificações?

Resp.: Sim

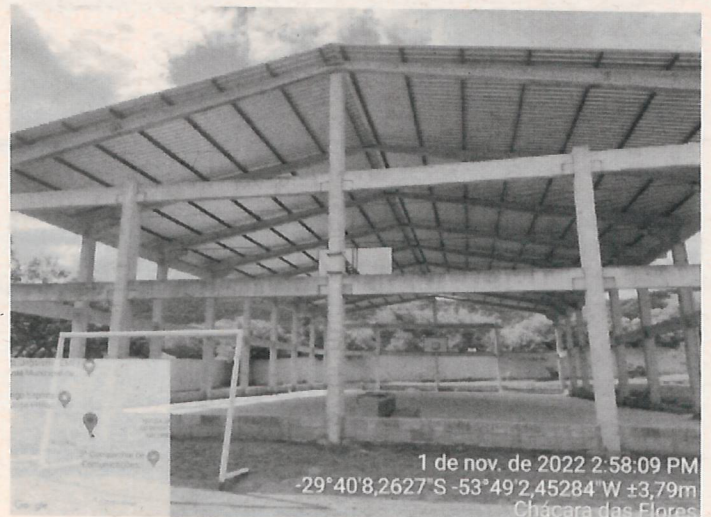
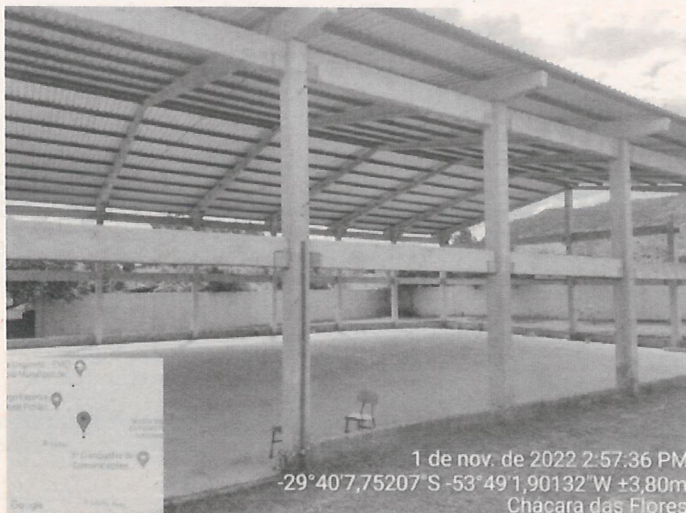
Fotos da Questão - 23 - A limpeza final da obra foi efetuada?

Resp.: Sim
