NOTA TÉCNICA 001/2024

RELATÓRIO DE VISTORIA E LEVANTAMENTO DE ÁREAS DE RISCO PRELIMINAR EM ÁREA SITUADA NA VILA SANTA TEREZA

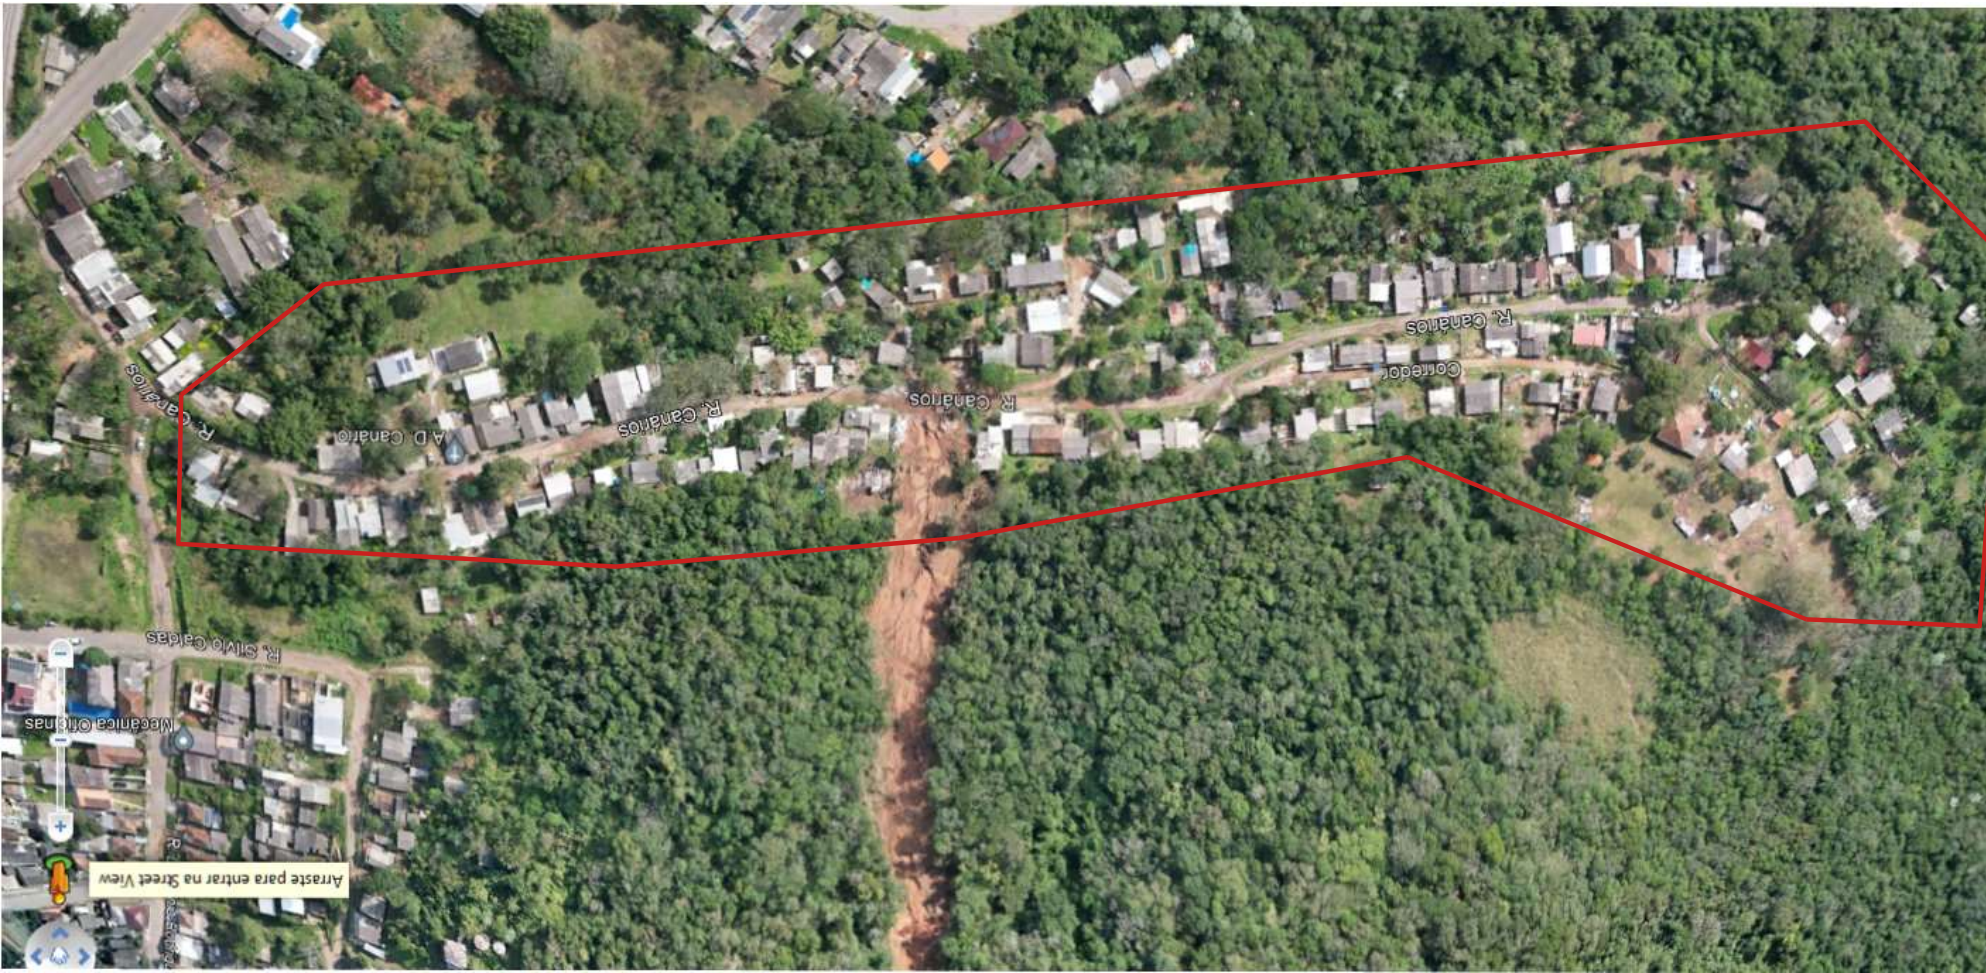
Canários – Anexo I

1. Em toda a extensão da Rua Canários – considerando as vistorias técnicas realizadas, bem como a decisão judicial vigente; conforme Anexo I.
2. Em toda a extensão da Rua João Leonel Teixeira, popularmente conhecido como Loteamento Nossa Senhora Aparecida – Vila Churupa, considerando as vistorias técnicas realizadas, bem como decisão judicial com trânsito em julgado para a remoção das famílias residentes no local; conforme Anexo II e Anexo III.

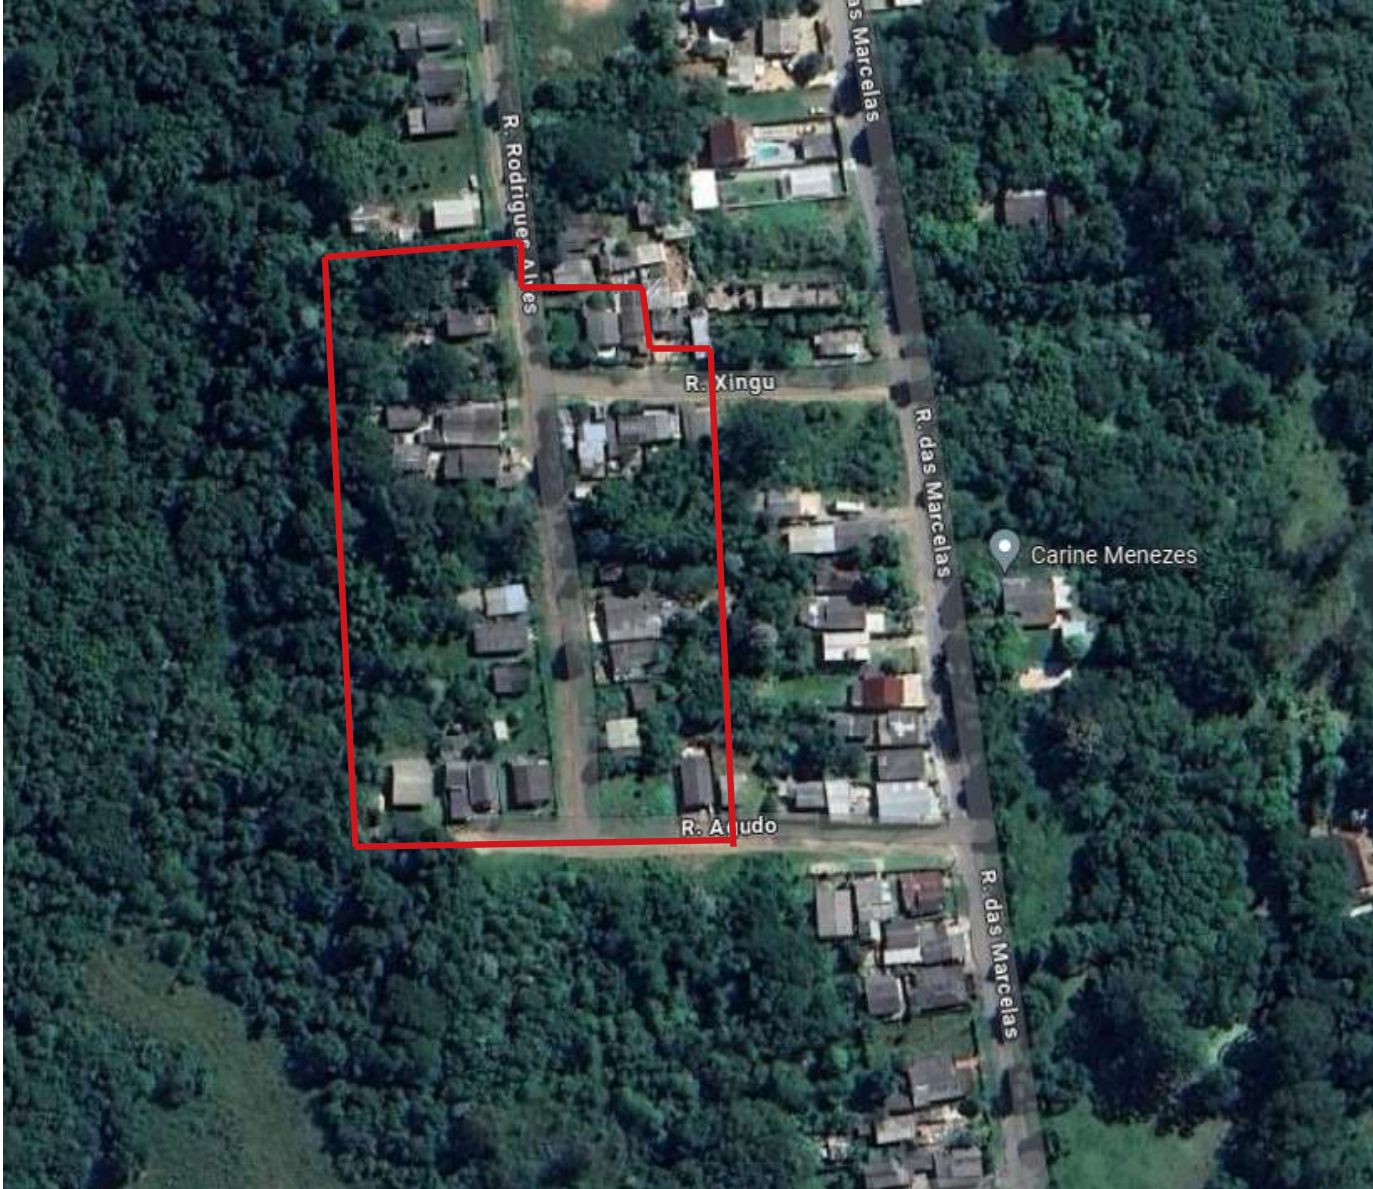
Santa Tereza – Anexo IV

3. Na Vila Santa Tereza – nos locais denominados como risco 4 pelo relatório de vistoria e levantamento de áreas de risco, firmado pelo Geólogo Maurício da Silva Ericksson, da Secretaria de Município de Meio Ambiente, anexo a este documento; conforme Anexo IV.

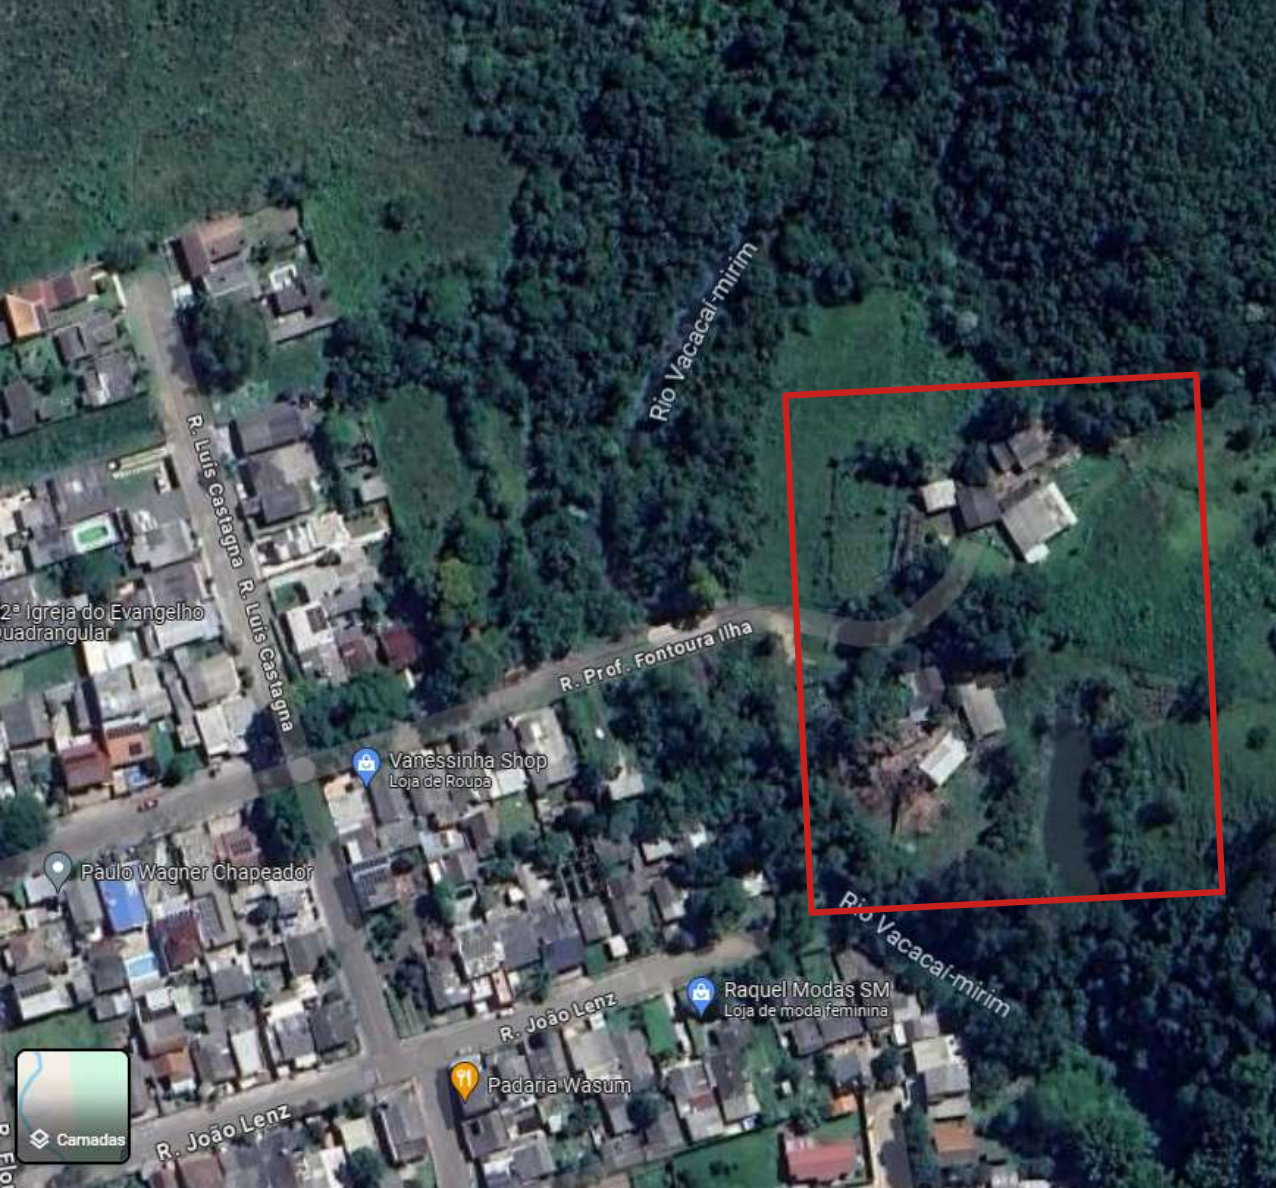
João Goulart – Anexo V

4. Nas áreas marginais ao Rio Vacacaí-Mirim – bairros KM3 e João Goulart, conforme Anexo V, Anexo VI e Anexo VII.
5. Na Vila Bilibiu – considerando as vistorias técnicas realizadas, conforme Anexo VIII.

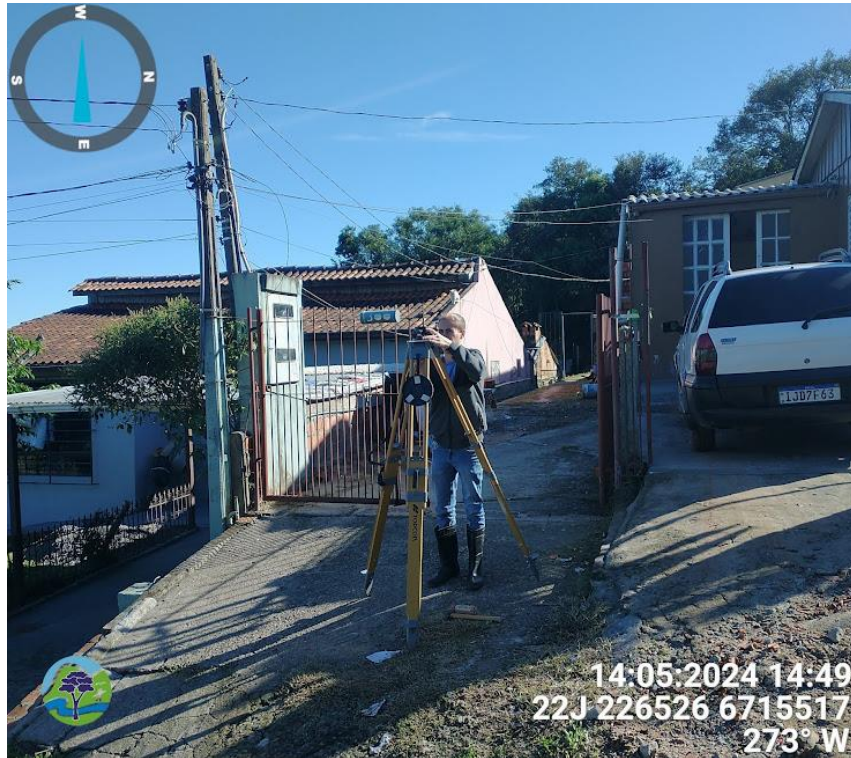
Figura 8 – Montagem da base do GPS.

No dia da vistoria também foram Instalados pontos topográficos de controle, com auxílio de GPS Geodésico RTK, a fim de possibilitar o monitoramento das movimentações de solo nos próximos dias (Figura 8 e 9).

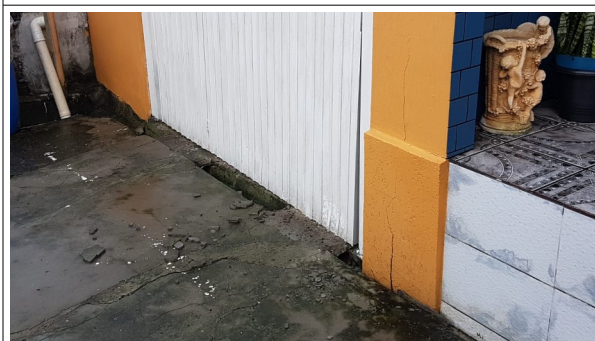
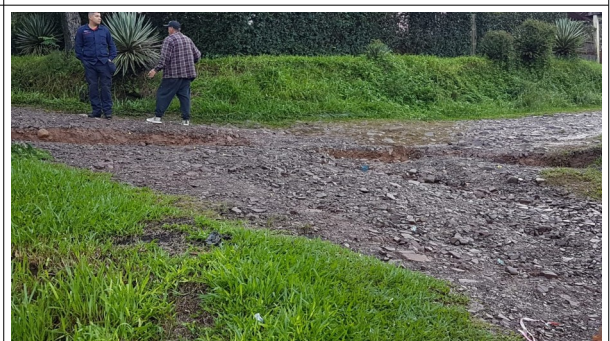
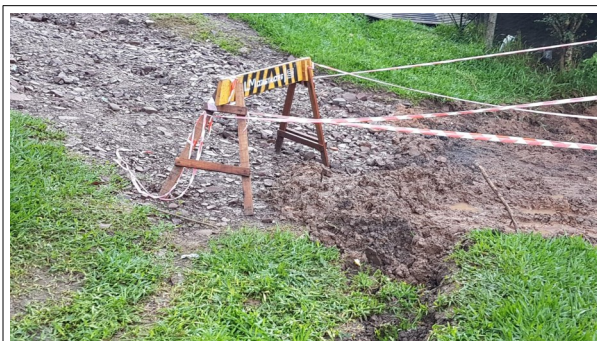
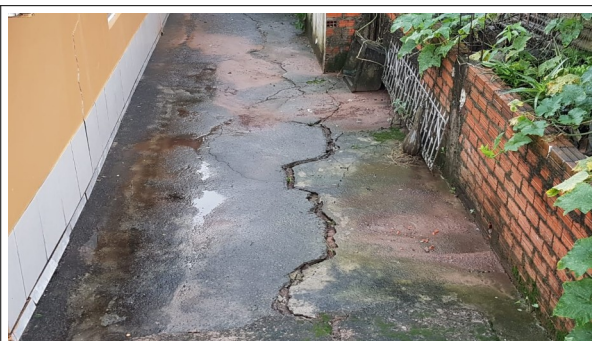
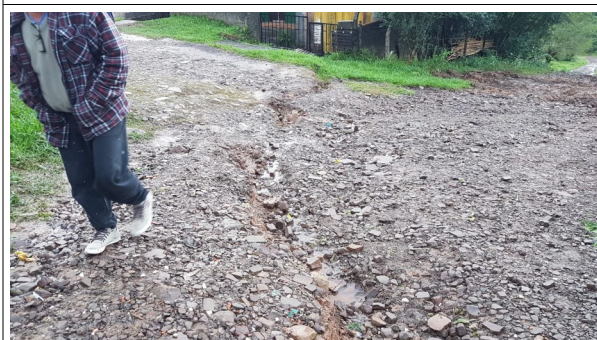
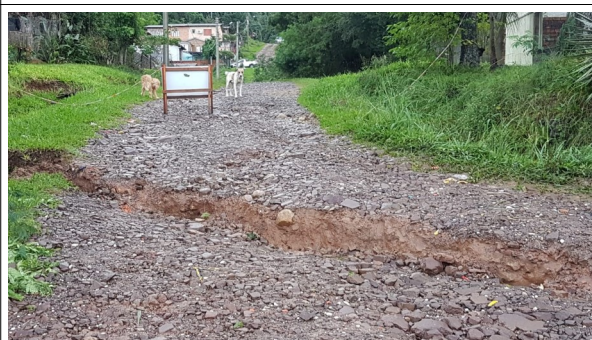
- Área em Movimento contínuo com edificações apresentando rachaduras;
- Aparecimento de fissuras típico de movimento de massa no leito da Rua de acesso ao assentamento urbano.
